MŰSZAKI ELLENŐRI FELJEGYZÉS

A Műszaki Iroda felkérése alapján megvizsgáltam, felmértem a Kerepes, Szabadság út gyalogos hídjának állapotát, a felújítás szükségességét a 2017. január 27-én e-mailben érkezett megrendelés alapján. Első körben a Felelősségi kör került tisztázásra, amely során a Magyar Közút NZRt elzárkózott a feladat alól, azaz a híd karbantartása, javítása, felújítása az Önkormányzat feladata. Ezt követően került sor a híd szerkezetének, állapotának felmérésére.

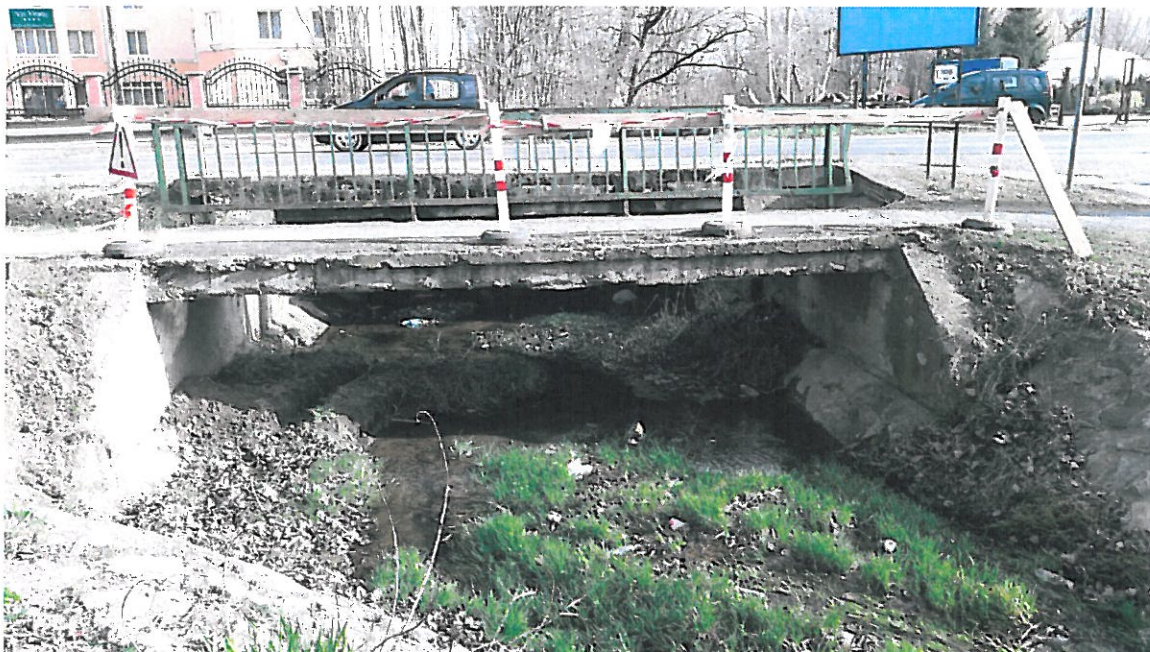
A teljes híd a felvízi oldalról

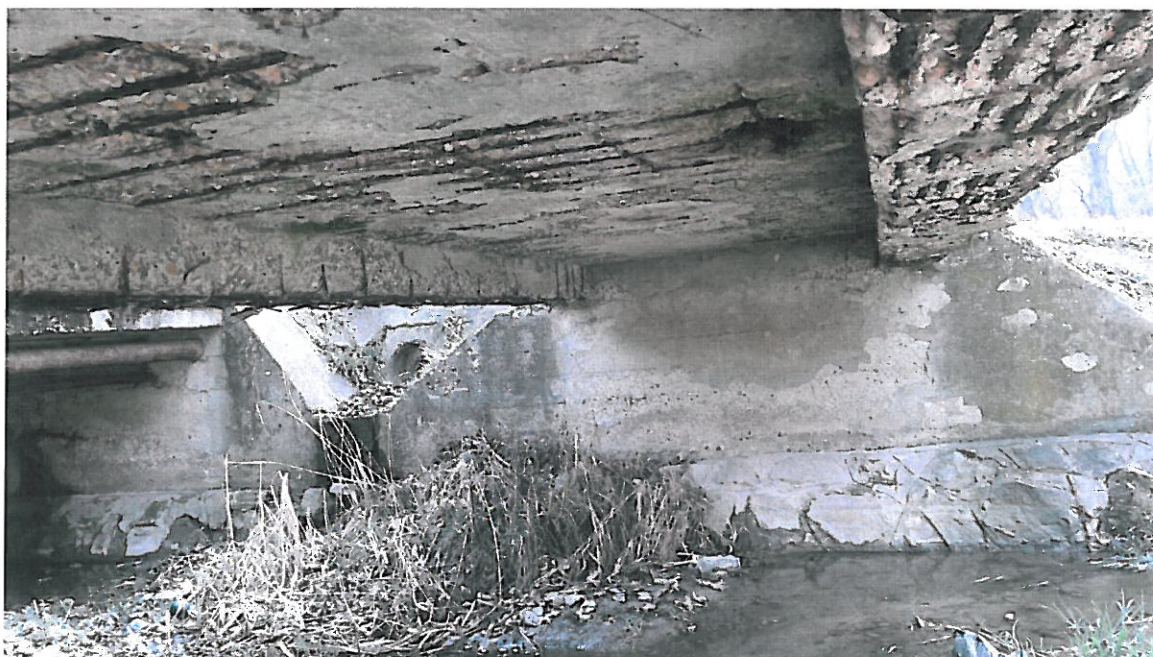
A korlát meghiúsodásán kívül a hídszerkezet betonfelületén a betonkorrózió jelei tapasztalhatóak, amely olyan mértékű, hogy a vasbeton főtartók, pályalemez fővasai, kengyelei szabaddá váltak, és az acélbetéteken is látható az acél korrózió előre haladott állapota.

A hídszerkezet alulról a pályalemez átlukadásával

2. A vasbeton pályalemezről az aszfalt burkolatot el kell távolítani, ügyelve arra, hogy pályalemez több ponton már ne szakadjon át. Az aszfalt járdaburkolatot – csatlakozási pontokon meg kell vágni.

3. A vasbeton lemez gerendákon kinyúló, még meglévő vízorros részeit flex-el történő megvágás után le kell vésni, segédvasakat el kell vágni.
4. A hídszerkezet mindkét oldalát be kell zsaluzni úgy, hogy a hídpályára 15 cm vastagságú pályalemezt lehessen betonból önteni, a gerendák széleinél 5-5 cm-el szélesebbre, előre elhelyezett vízorr profillal. (A vízorr utólag fűrészeléssel is kialakítható.)

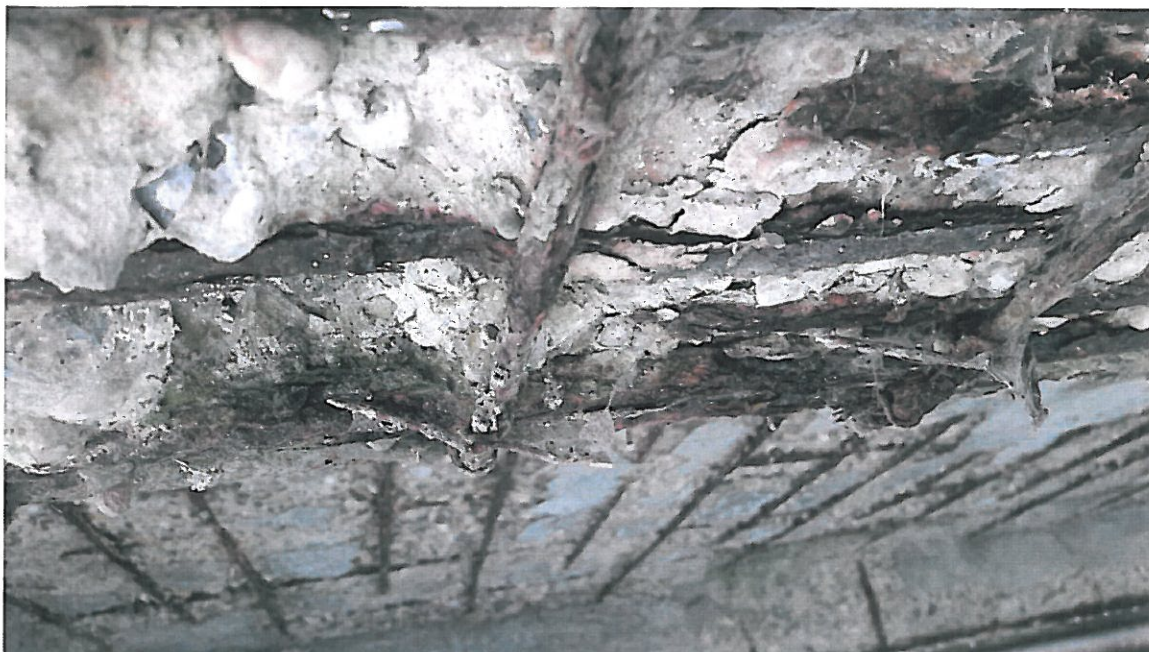
A vasbeton lemez hámlása, acél korrózió

12. Az eredeti, maradó beton felületekről a hámló részeket el kell távolítani, a korrodált acélbetéteket meg kell tisztítani, rozsdamaróval, rozsdá átalakítóval kell kezelni, majd a felületet Soriplan BJ-2 alapozóval való kezelést követően Soriplan BJ-3 szerkezeti javító habarccsal kell a felületet helyreállítani (20 m²). Más betonjavító rendszer is alkalmazható, a Soriplannal azonos, vagy jobb minőségben.

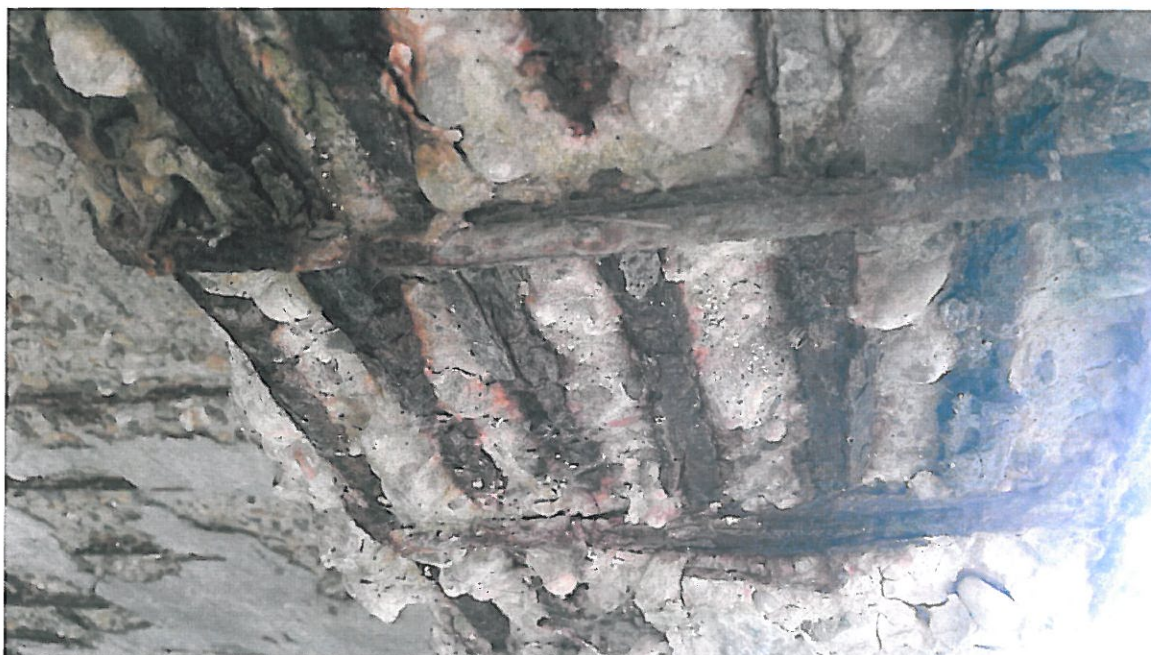
Vasbeton gerenda beton hámlása, fővasak és kengyelek acél korróziója

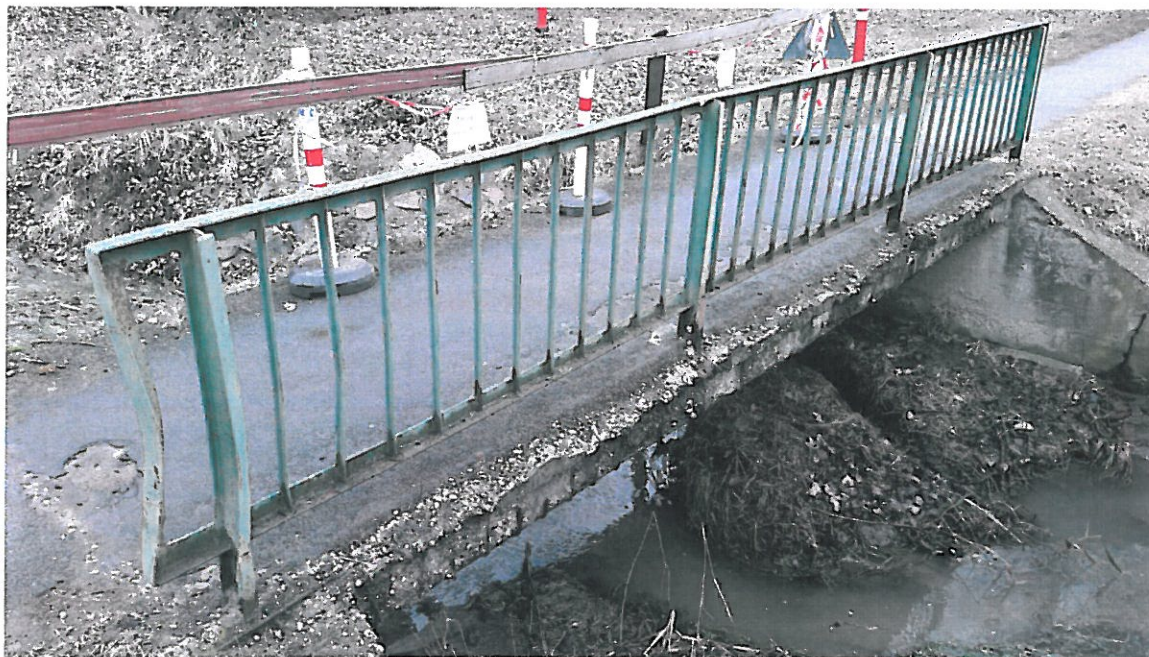
A helyszíni bejárás, felmérés során megállapításra került, hogy a hídszerkezet másik - alvízi – korlátja is erőteljesen korrodálódott a befogási pontokon – oszlopoknál -, így az is potenciális baleseti forrás lehet.

Meglévő/megmaradt korlát korrodált befogással, sérült elemekkel

1. A híd felvízi korlátját is el kell távolítani, a sérült elemeket javítani szükséges, majd a korlát oszlopokat – I 80-as acél – az alsó vízszintes osztás alatt el kell vágni, és saját anyagával meg kell toldani hegesztéssel úgy, hogy a korlát karléc, és a pályalemez közötti távolság 1,10 m legyen. Az acél korlát felületéről a festéket el kell távolítani, majd 2 rtg alapozó mázoló festést követően fedő festéssel kell ellátni. A szín opcionális, javaslom az eredeti, vagy ahhoz hasonló, sötét zöld szín választását.

8. Az elkészült hídpályához el kell helyezni és hegesztéssel rögzíteni a korlátokat – ügyelve, hogy a beton a hegesztéstől ne károsodjon – hűtés -.
9. A 15 cm-es szintkülönbséget a járdán 2,50 m-en kell kifuttatni, amihez a járda padkákat rendezni szükséges.
