MŰSZAKI ELLENŐRI FELJEGYZÉS

Tárgy: Szivárvány óvoda felújítási munkái során felmerült többlet munkák

2017. augusztus 16.-án megkezdődött a Kerepes, Szabadság út 260 szám alatt található Szivárvány óvoda részleges felújítása.

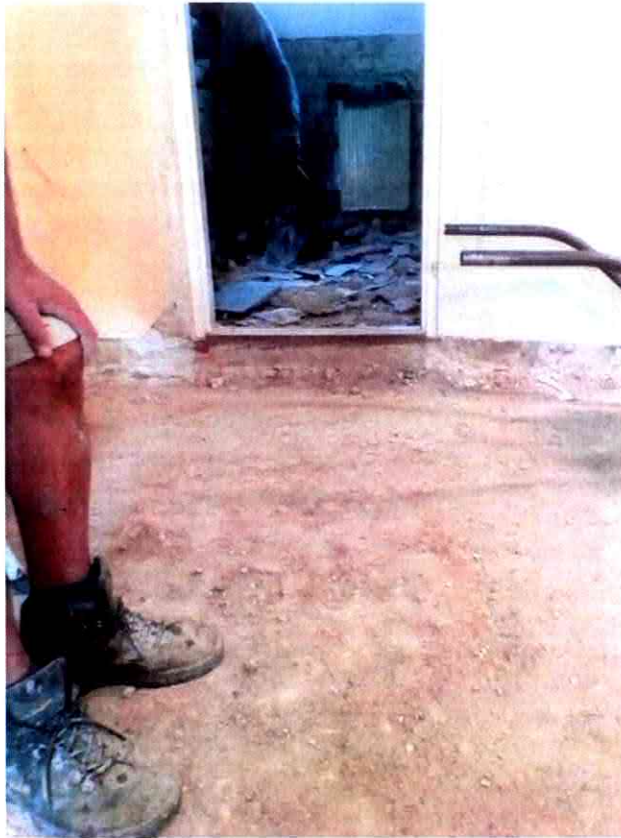
A bontási munkák során egyértelművé vált, és a jelen lévők meggyőződhetnek róla, hogy a padlócsempe, mozaik bontása során a Tervező által feltételezett rétegrendből hiányzik az aljzatbeton, vagy az idő során olyan mértékben károsodott, lebomlott, hogy a törmelék kiszállítását követően a feltöltött föld látható, azaz nincs aljzatbeton.

A helyiséglista 10. számú helyisége a gyermekmosdó, amelynek a padlósíkja 12-13 cm-el van magasabban, mint a közlekedő padlósíkja. Ez a szintkülönbség jelentősen akadályozza az óvodások mozgását, közlekedését – egyik leg forgalmasabb helyiség az óvodában -, ebben a formában egyik leg balesetveszélyesebb pont.

Beton aljzat nélküli közlekedő, szemben a gyerek mosdó 12-13 cm-es lépcsőjével

1. Tekintettel arra a tényre, hogy a földfelületre a padlóburkolatot szabványos rétegrend kiépítése nélkül nem lehet – szabad – megépíteni, teljesen új rétegrendet – mai kor elvárásának megfelelő – kell megépíteni.

2. Mivel a padlóburkolat alatt nincs alapbeton, így nem indokolt a gyerekmosdónál tapasztalható lépcső megtartása, a balesetveszély csökkentése érdekében a teljes felújítási területen a padlót egy síkban javasolt megépíteni.

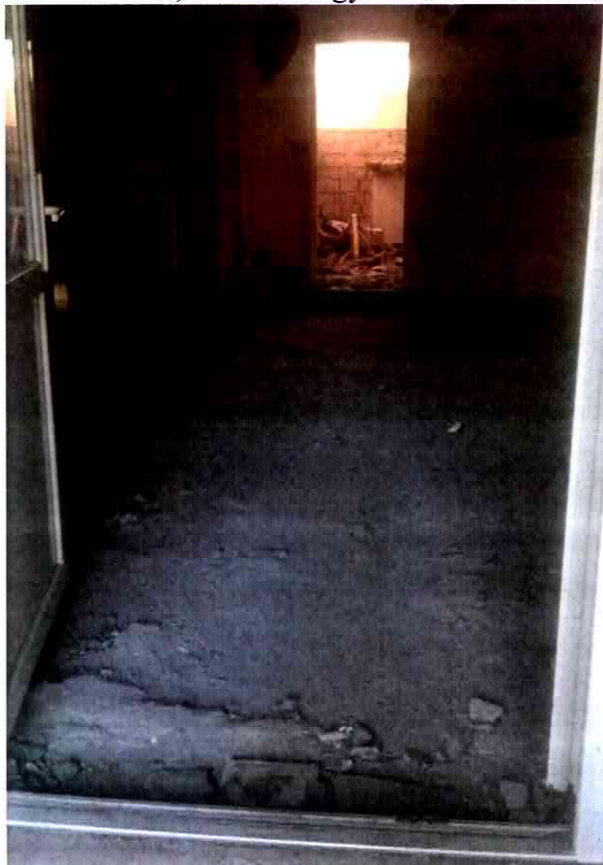
Közlekedő folyosó föld padlója

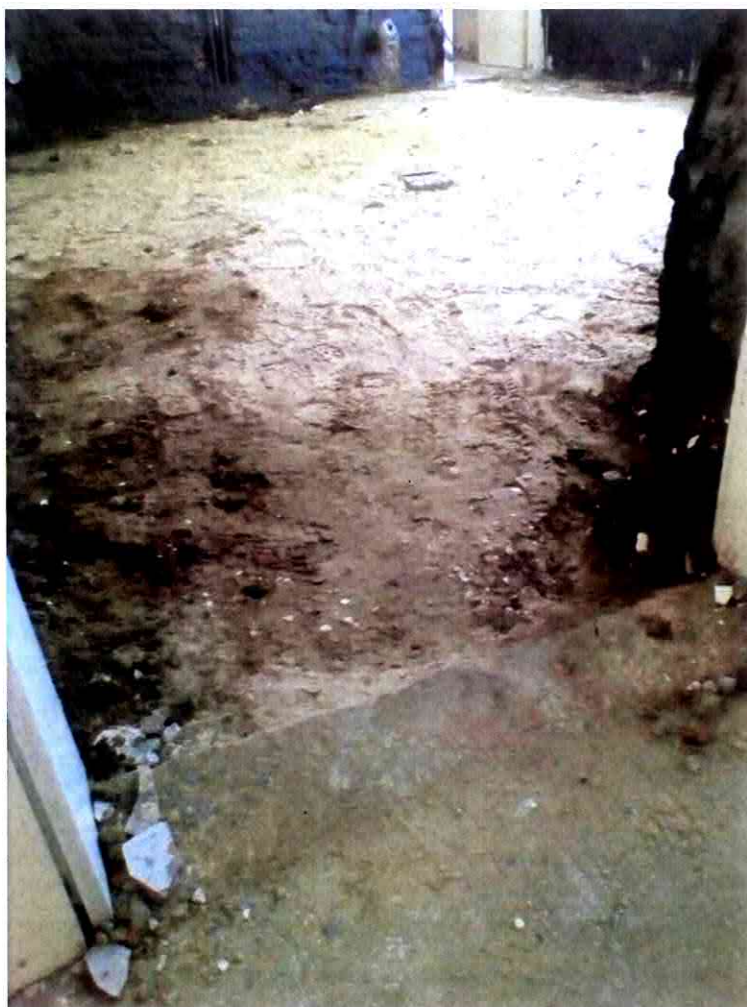
Konyha és egyéb helyiségek föld padlója

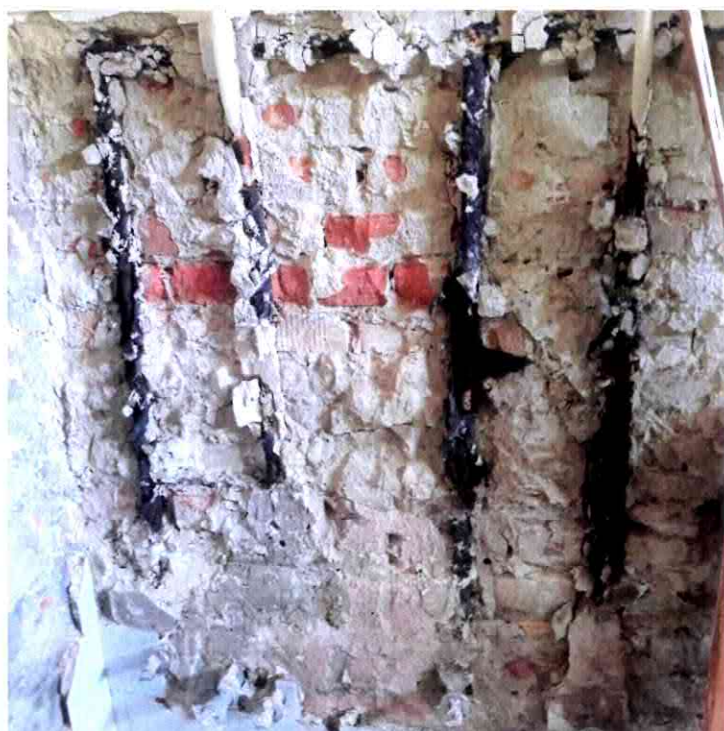
Az oldalfali csempe leverését követően a falban elvezetett - hideg és meleg - víz vezetékek olyan mértékben korrodáltak, hogy azok a továbbiakban nem használhatóak fel.

Falban lévő korrodált, lemezesen málló víz vezeték csövek

3. A teljes gépészeti rendszert - víz vezetékek – át kell építeni, a meleg víz hálózatnál keringetett rendszerrel , amelynek a vezetékei az 1. pont figyelembe vételével a padlóban kiépíthetőek, ezáltal nem kell az épületen további véséseket végezni.

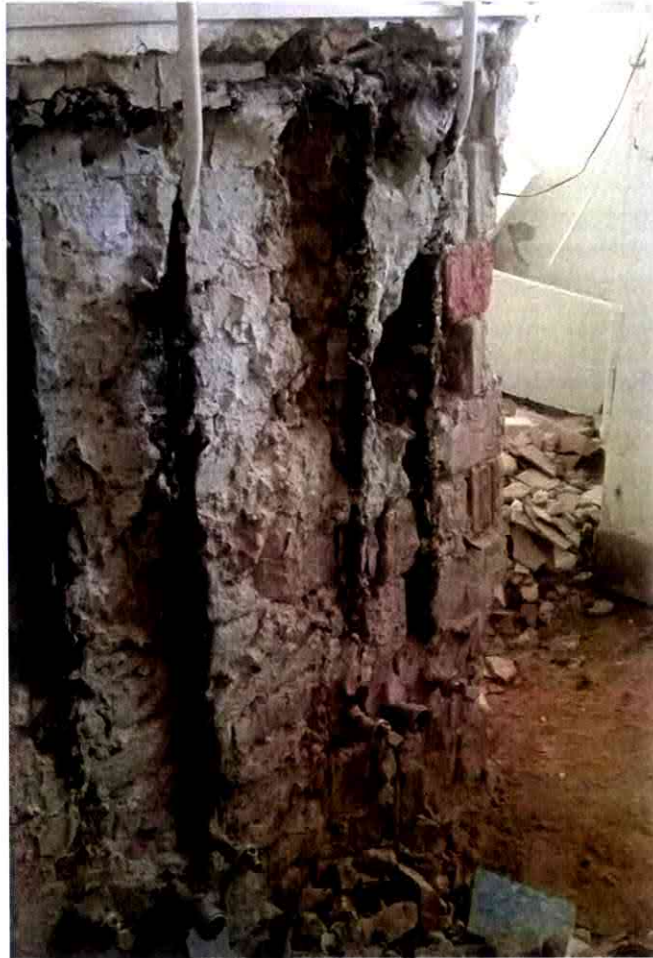
Korrodált csővezeték rendszer

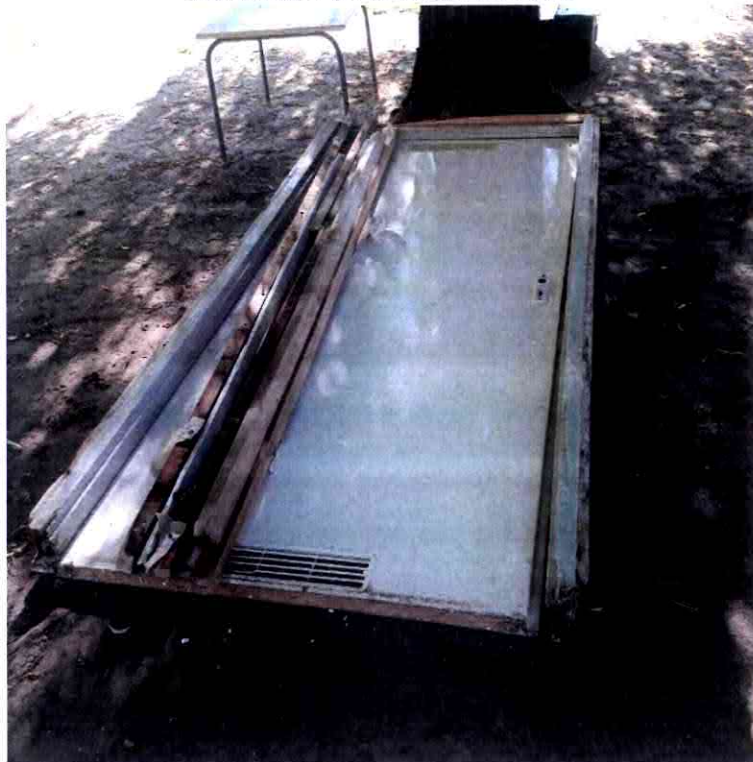
Visszaépítésre tervezett fa ajtó
