AJÁNLATTÉTELI FELHÍVÁS

A Kerepes Város Önkormányzata által a 2017. július 1-től jóváhagyott és érvényes Beszerzési Szabályzata értelmében az 58/2021.(III.30.) Kt. hatáskörben hozott polgármesteri határozat értelmében eljárást indít ajánlati felhívás kibocsátásával „VIS MAIOR okozta károk helyreállítási munkáinak” beszerzésére.

A KÁROK ISMERTETÉSE**4.1. KEREPES, ÁROK UTCA – SZABADSÁG ÚT HÍDLÁB – HÍDFŐ MŰTÁRGY -****4.1.1. A keletkezett kár azonosítója**

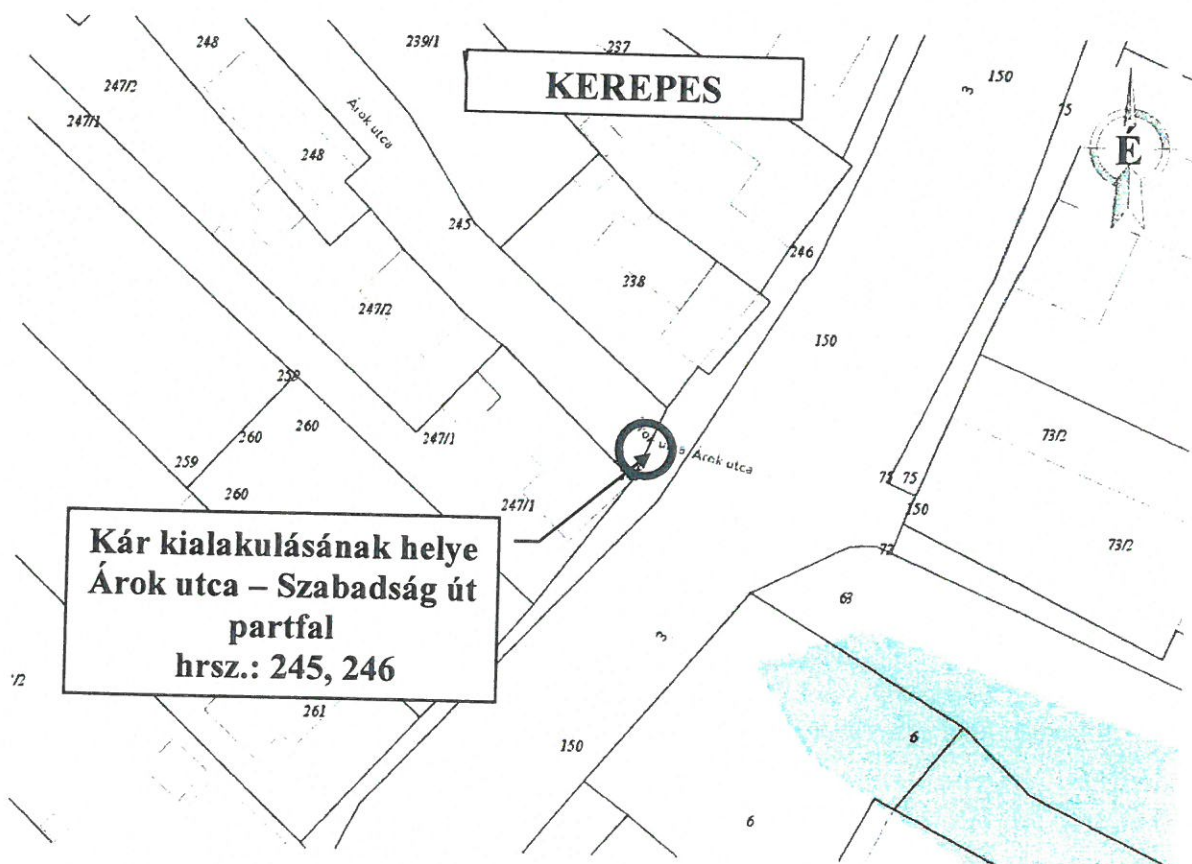
4.1.2. A keletkezett kár helyeCím: Kerepes, Árok utca – Szabadság út útcsatlakozásának környezete
Hrsz: 245, 246EOV koordináta: X 246 768
Y 668 288

Kerepesen 2019 május 28 és 29 között lezúduló intenzív csapadék az Árok utca és a Szabadság út csatlakozásánál lévő gyalogos átvezetés műtárgyában jelentős kimosódást eredményezett, ami miatt azonnali védekezést, beavatkozást rendelt el az önkormányzat. Az omlásveszély elhárítására – ezáltal a gyalogos forgalom korlátozott fenntarthatósága érdekében - dúcolást, járdabontást és egyéb vízkormányzási feladatokat rendelt el az Önkormányzat az Árok utca közúti forgalom előli teljes lezárása mellett.

Kerepesen 2019 május 28 és 29 között lezúduló intenzív csapadék az Árok utcában nagy mennyiségű hordalék levonulását idézte elő. A hordalék a terméskővel burkolt gyalogos átvezetésben – hídlábban – réseket megtalálva kiüregelődést okozott, olyan mértékben kimosotta a hátfalat, a járdát, hogy a hídláb környezetében már a terméskövek is kiborultak, leszakadtak, a járdában jelentős süllyedés következett be. A terméskővel rakott, vasalt beton fejgerendával épített hídláb a kiüregelődés következtében a teherbírását elvesztve roskadt, deformálódott, a közvetlen omlásveszély miatt azonnali dúcolás és járdabontás, forgalom előli lezárás lett elrendelve. A mederbe omlott terméskövek visszaduzzasztást okoztak, amely további kimosódásokat, alámosásokat eredményeztek. A részben bedőlt hídfő torlaszt képez a mederben, lecsökkentve a közúti híd átfolyási keresztmetszetét, ami miatt további kimosódások, elöntések, károk következhetnek be.

Az ideiglenes dúcolás fenntartása – megerősítése - mellett az acél deformálódott korlátelemeget el kell távolítani, majd le kell bontani a leszakadási határállapotban lévő hídfőket, az ideiglenesen helyreállított járdát. A bontási munka során nagy körültekintéssel kell eljárni a keresztező közművek környezetében – gáz gerincvezeték, hírközlési alépítmény –, azokat felfüggesztéssel, alátámasztással biztosítani kell. A helyreállítás idejére a közművek kezelőinek szakfelügyeletét is meg kell rendelni, előírásaikat, utasításait be kell tartani. El kell távolítani a csapadék által vitt és lerakott hordalékot, a tönkrement burkolatot,

Tekintettel arra a tényre, hogy a kimosódások és a bontás során a terméskő burkolat nagy része a hulladékkal elszállításra kerül – költséghatékonyan nem kinyerhető -, a helyreállítás során, a hídfőket zsaluzással, 2 rtg HS 150x150x10-es háló vasalással C 30/37-XF4 minőségű betonozással kell helyreállítani. A hídfők felső 50 cm-es sávját koszorú vasalással is el kell látni úgy, hogy a korlátoszlopok fészke maradjon ki.

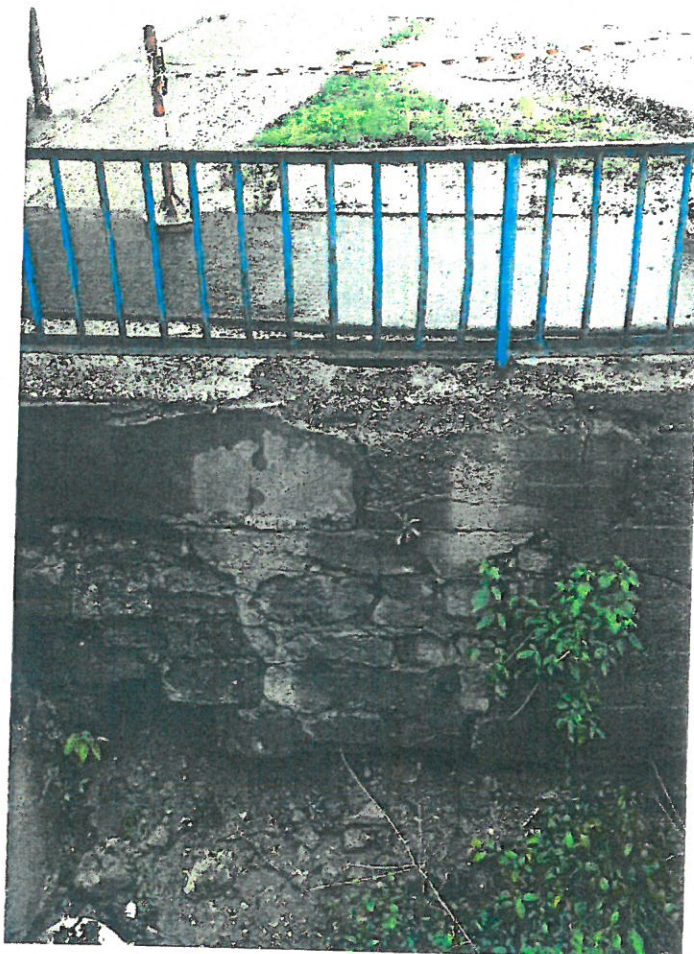
4.1.6.a/ Az Árok utca – Szabadság út találkozásánál lévő hídláb tönkremenetele

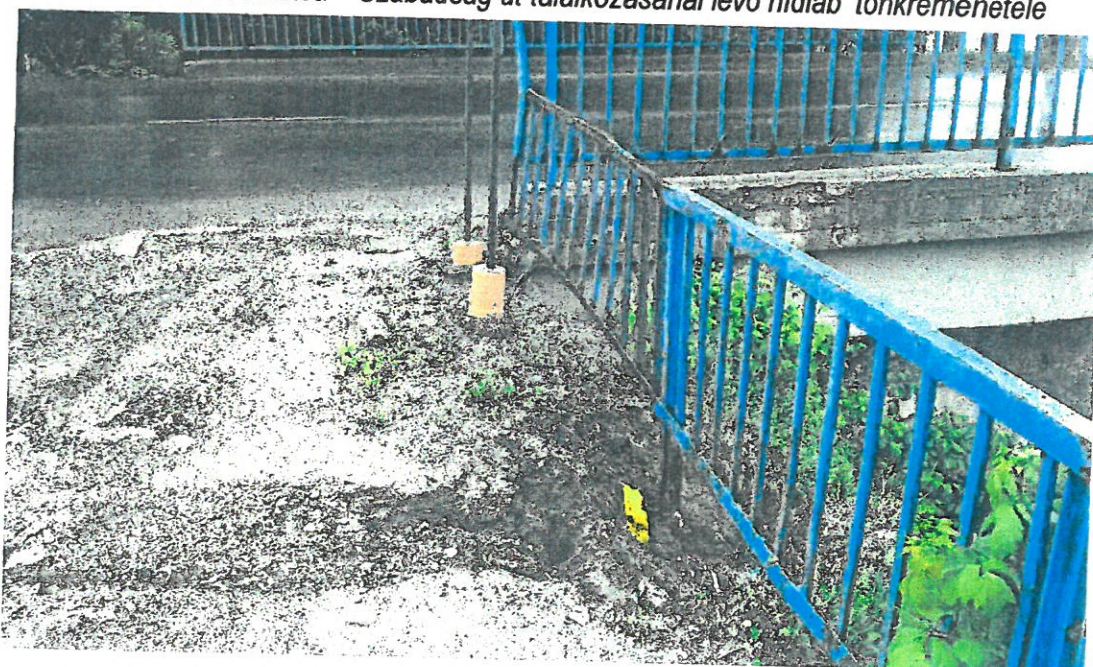
4.1.6.b/ A Szabadság út hídjához csatlakozó hídfők – hídlábak - kimosódása

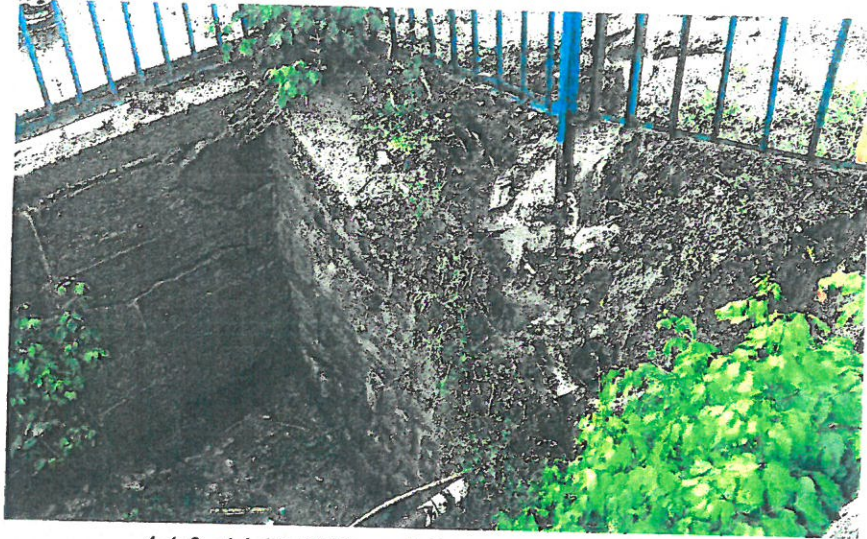
4.1.6.c/ A hidfő kimosódása a gáz nyomócsővel

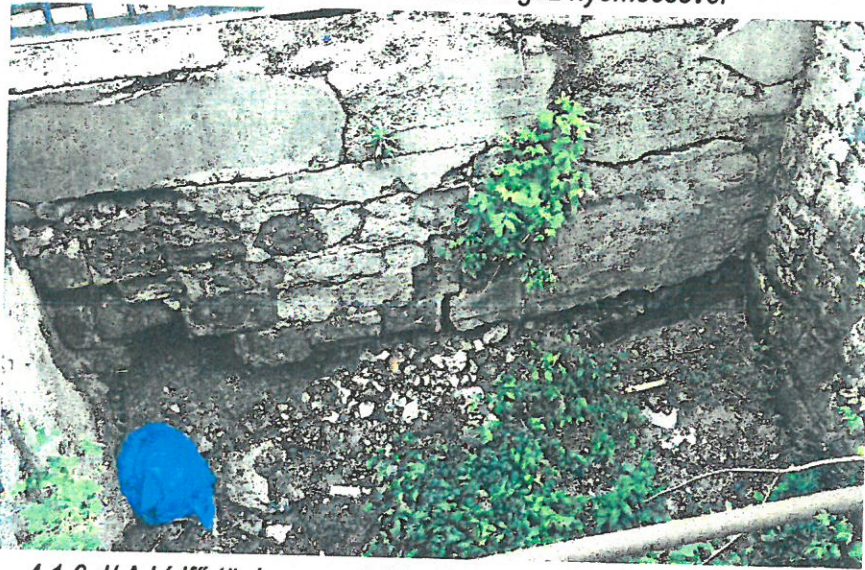
4.1.6.d/ A hidfő tönkremeneteli határállapotban a gáz nyomócsővel

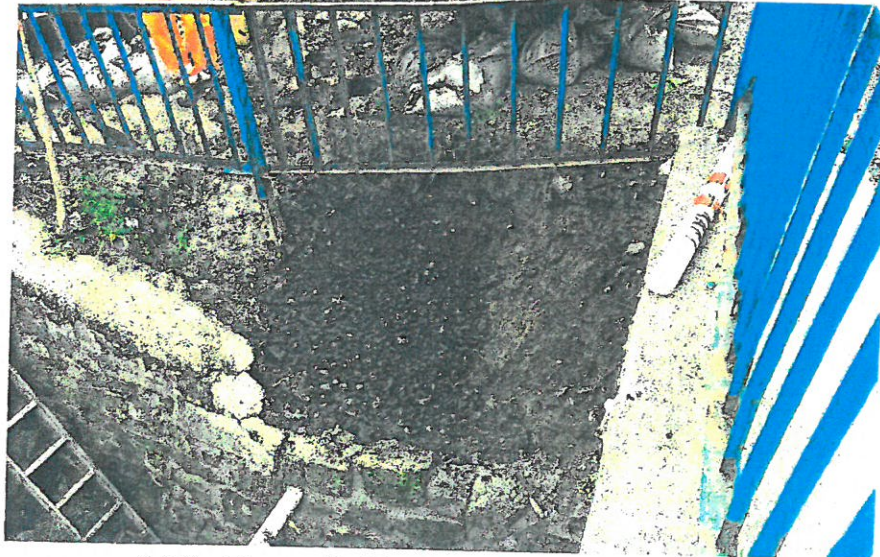
4.1.6.e/ Azonnali védekezés, dúcolás megkezdése

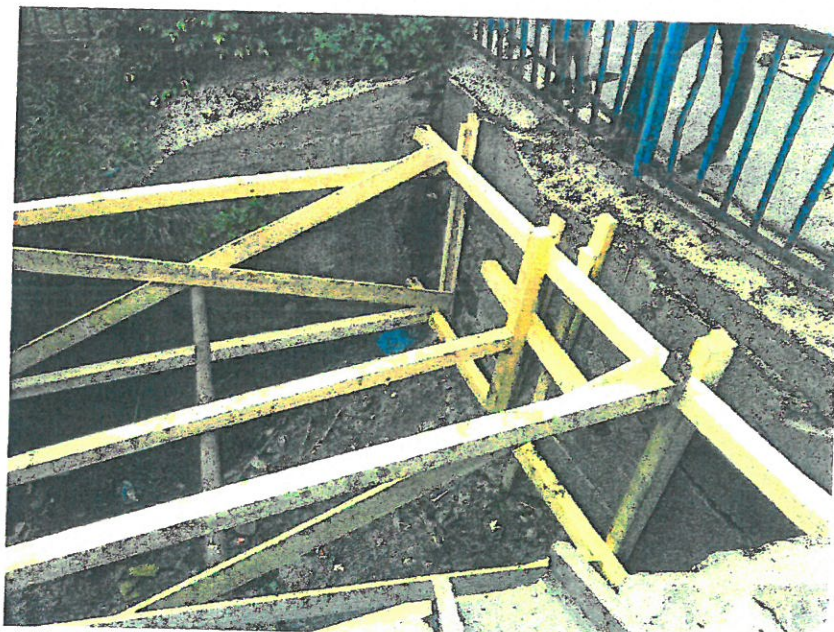
4.1.6.f/ Azonnali védekezés, dúcolás, járda elbontásával a hídfők betonozással való ideiglenes megerősítésével

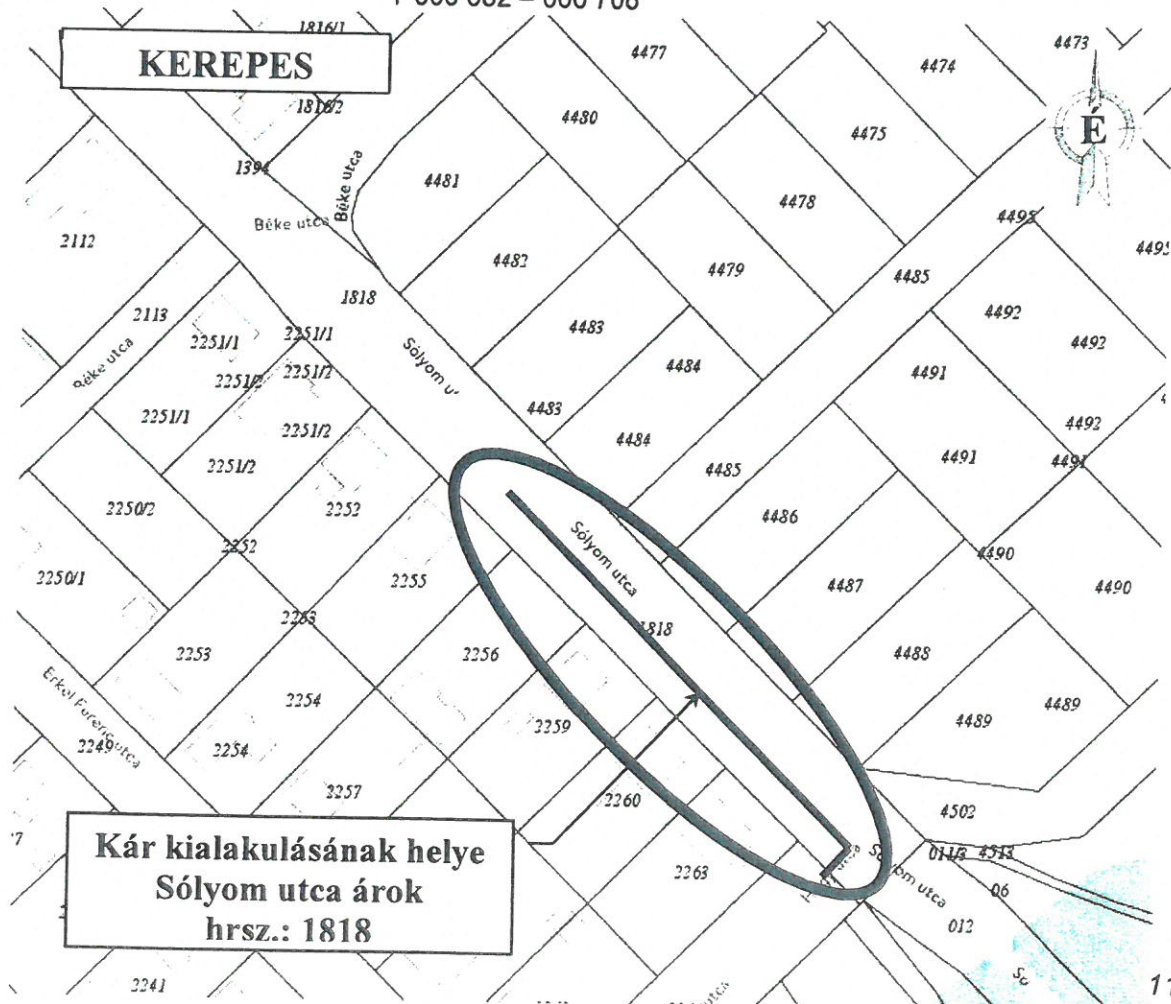
Kár kialakulásának helye
Sólyom utca árok
hrsz.: 1818

Kerepesen 2019 május 28 és 29 között lezúduló intenzív csapadék a Súlyom utca alsó szakaszán a meglévő burkolt vízelvezető árokban – önkormányzati - károkat okozott, amelyek veszélyeztetik a közúti közlekedés biztonságát. A lezúduló csapadék és az általa szállított hordalék megbontotta a vízelvezető árok burkolatát, az árok fejgerendája a károsodott szakasz teljes hosszában leszakadt, az út padkája el-, illetve kimosódott, a befogadó előtt kiépített hordalékfogó teljesen megsemmisült.

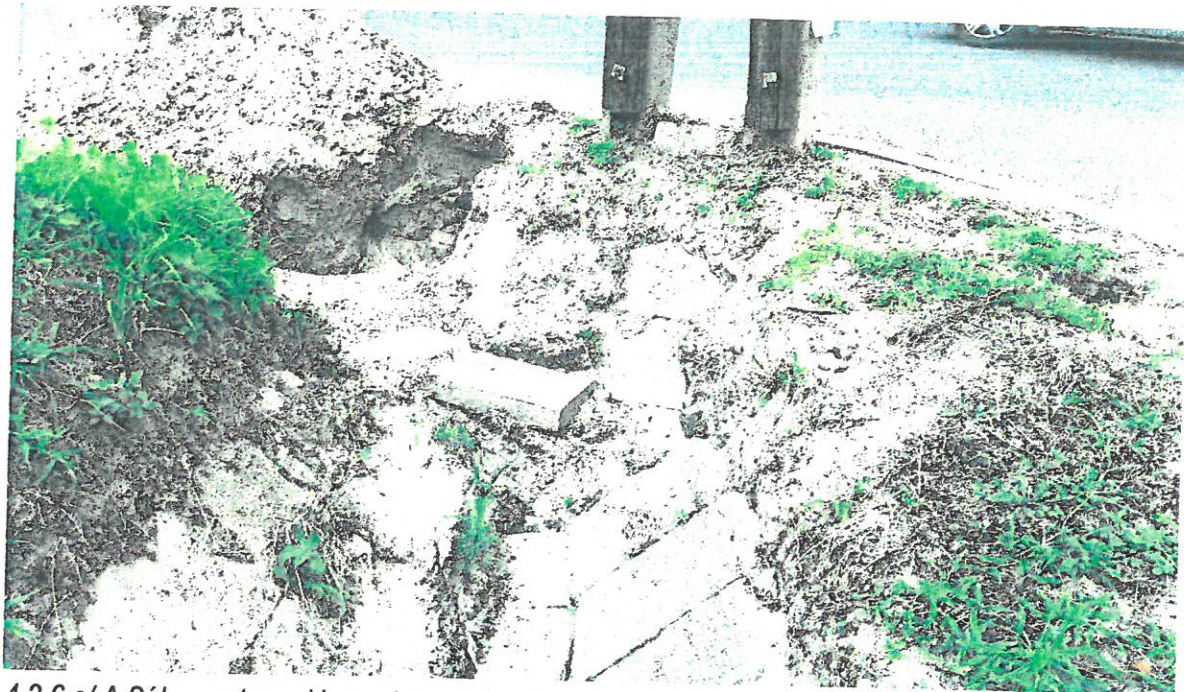
4.2.6.a/ A Sólyom utca – Hegy utca csatlakozásában az útpálya kimosódás – ideiglenes helyreállítás – a hordalékfogó tönkremenetelével

A csapadék által vitt és lerakott szennyezett hordalékot el kell távolítani, az alá-, illetve kimosott gépjármű behajtókat el kell bontani, és az érintett szakaszon a burkolt árkot helyre kell állítani. Tekintettel arra a tényre, hogy a villám árvizek gyakorlatilag megsemmisítették az árkot és a befogadó előtti hordalékfogós aknát, nem maradt felhasználható elem az eredeti árokból. Az előre gyártott mederburkoló elemeket betonba ágyazva, cementhabarcsos fugázással helyre kell állítani, majd mindkét oldalon a teljes hosszban sérült összekötő vasalt beton gerendát helyre kell állítani úgy, hogy az útról a csapadékvíz akadály mentesen legyen bevezetve az árokba. A padka helyreállítását a teljes szakaszon el kell végezni M56 minőségű murva felhasználásával, tömörítve.

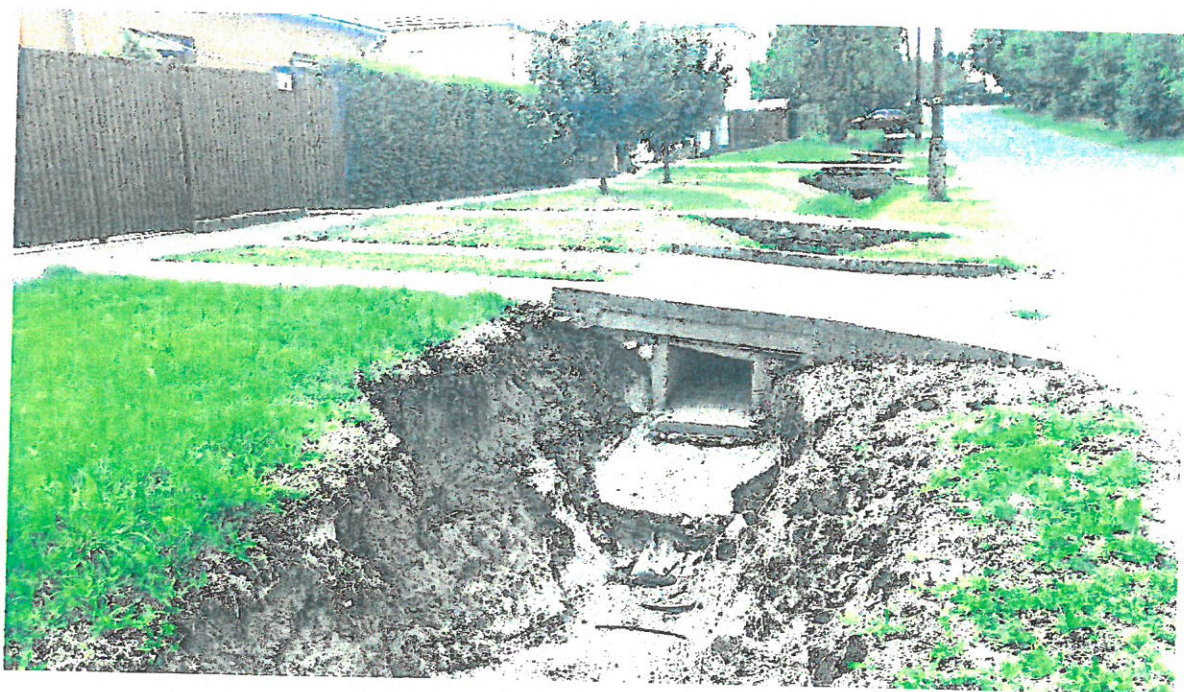
4.2.6.b/ Tönkrement burkolt árok

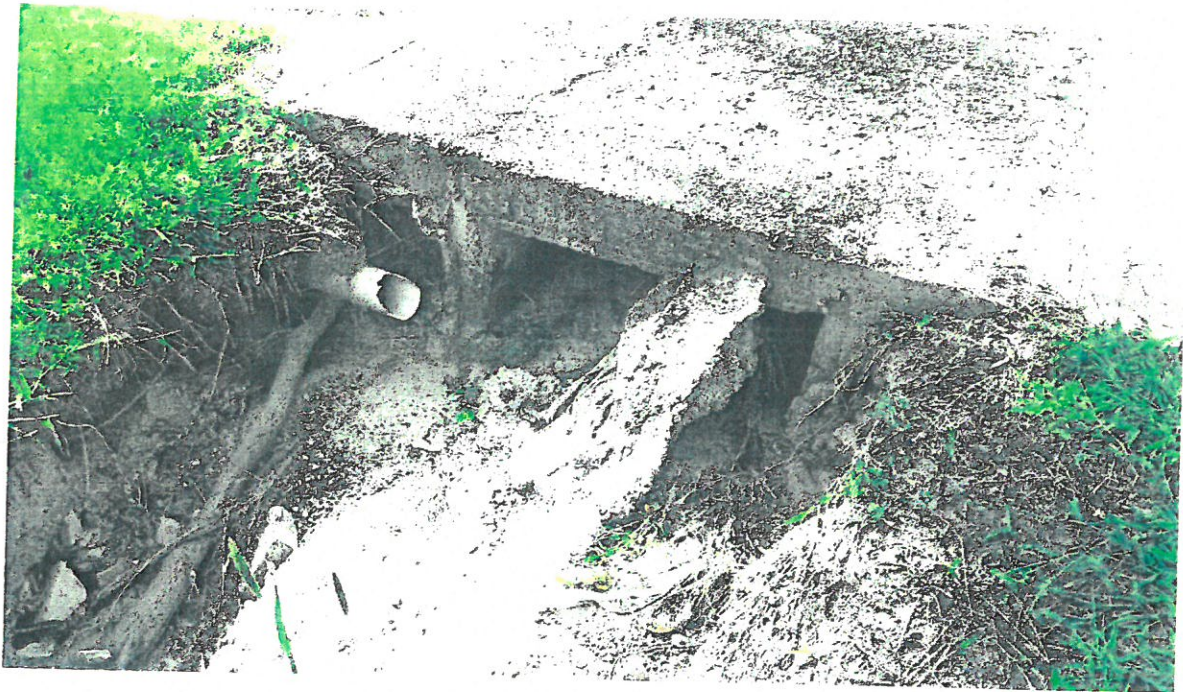
4.2.6.c/ A burkolt árok tönkremenetele

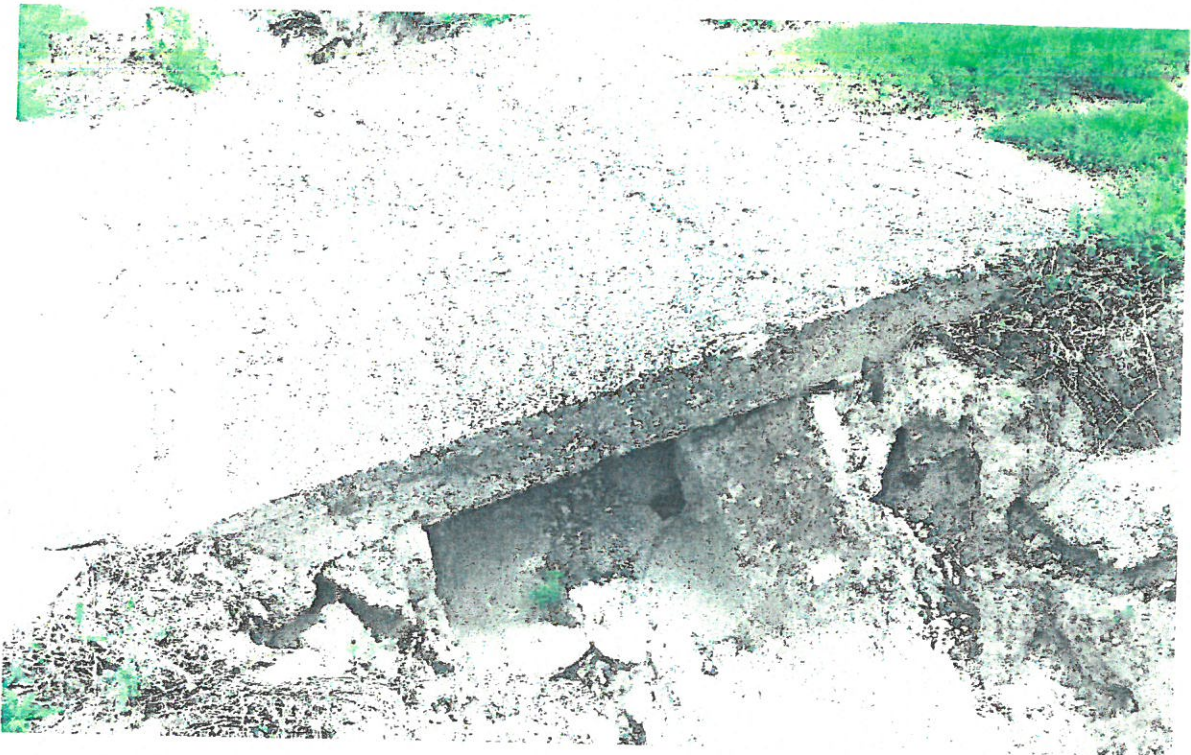
4.2.6.d/ A burkolt árok tönkremenetele gépjármű behajtóval

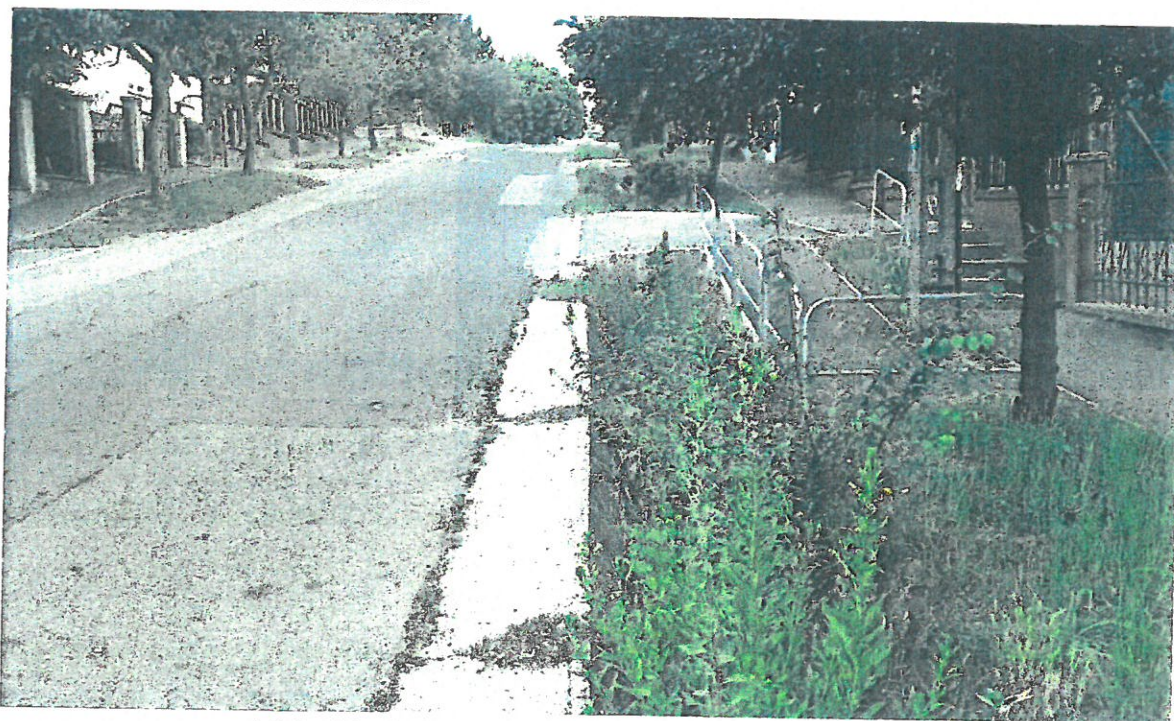
Kerepesen 2019 május 28 és 29 között lezúduló intenzív csapadék az Alföldi utca D-i oldalán az árokba nagy mennyiségű hordalék levonulását okozta. A hordalék a burkolt árokban a mederburkoló elemeket kimozdította helyéről, az összefogó betongerendát teljes hosszban tönkretette. A nagy mennyiségű hordalék hatására a kár keletkezett az út padkájában is. A burkolt árok tönkremenetele a vízvezetés üzemelésére, ezen keresztül a gyalogos és közúti forgalomra közvetlen veszélyt jelent.

4.3.6.a/ A sérült padka és árok az Alföldi utca D-i oldalán

A csapadék által vitt és lerakott szennyezett hordalékot el kell távolítani, majd a tönkrement burkolt árkot betonba ágyazott mederburkoló lapokkal, cementhabarcsos fugázással helyre kell állítani. Az árok teljes hosszában a sérült összekötő vasalt beton gerendát helyre kell állítani úgy, hogy az útról a csapadékvíz akadály mentesen legyen bevezetve az árokba. A padka helyreállítását M56 minőségű murva felhasználásával, tömörítve kell elkészíteni.

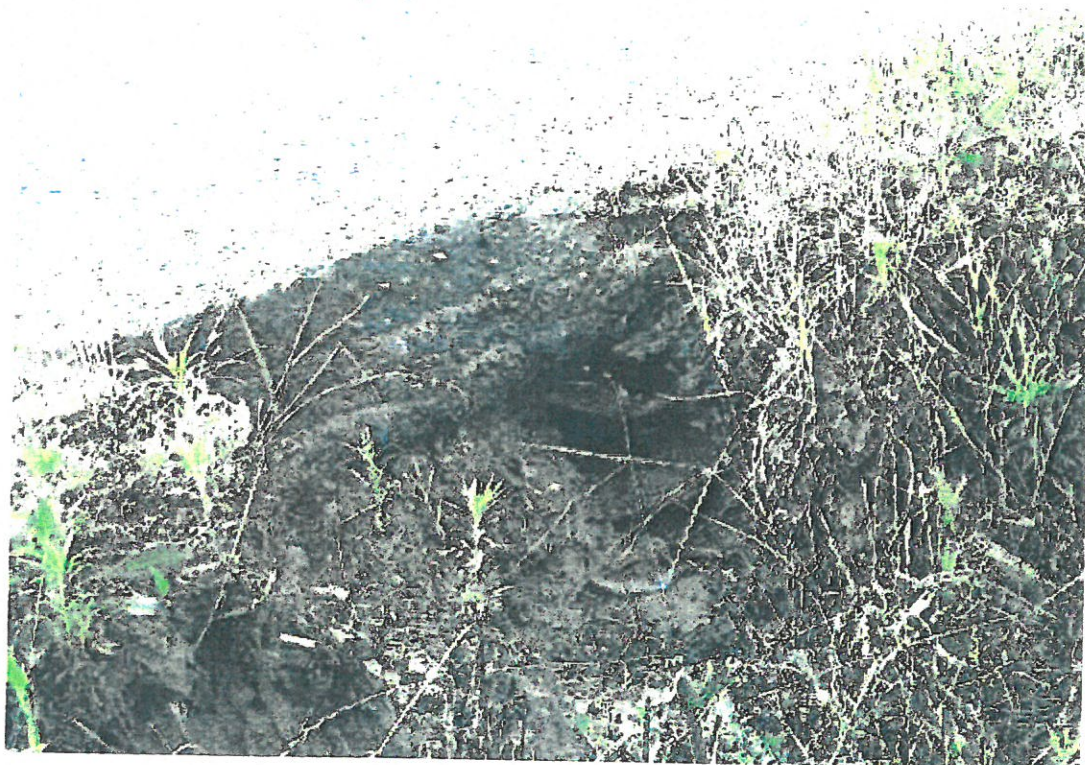
4.3.6.b/ Leszakadt útpadka az útpálya alüregelődésével

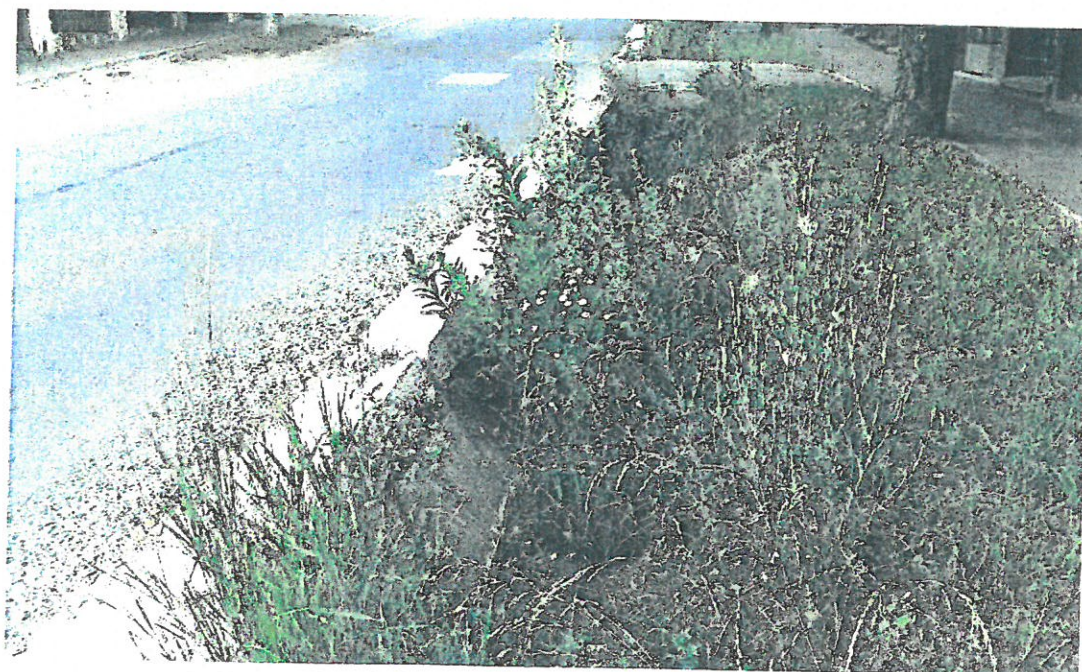
4.3.6.c/ Leszakadt útpadka az elmosott, tönkrement burkolt árokkal

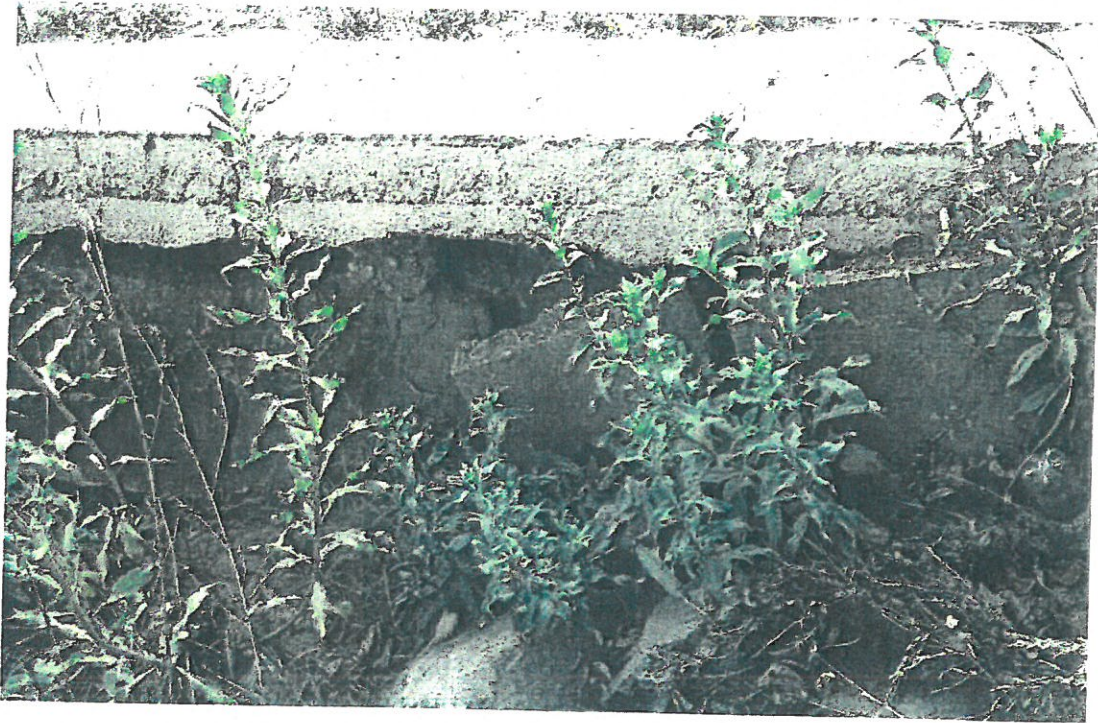
4.3.6.d/ A tönkrement burkolt árok
